**ENSAYOS DE  
VIABILIDAD Y VIGOR  
EN SEMILLAS**

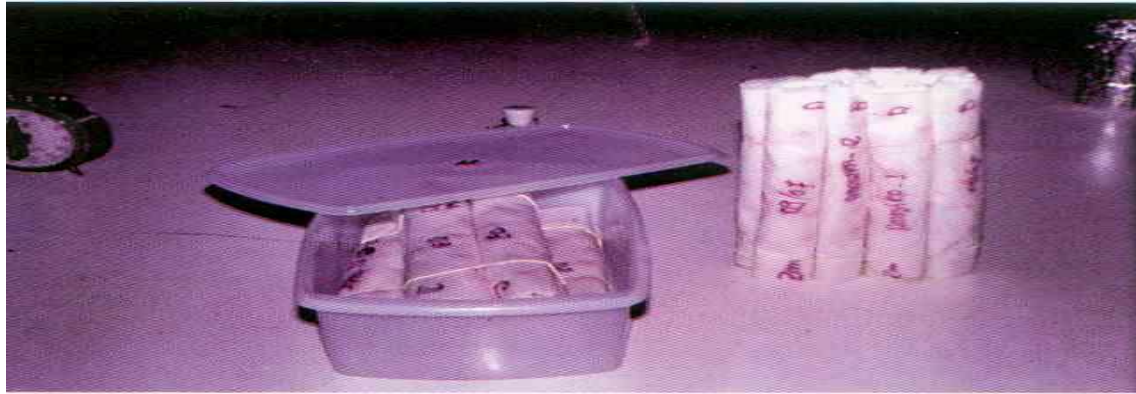
**istribuição das sementes no substrato (Foto: A.S.R. Barros).**

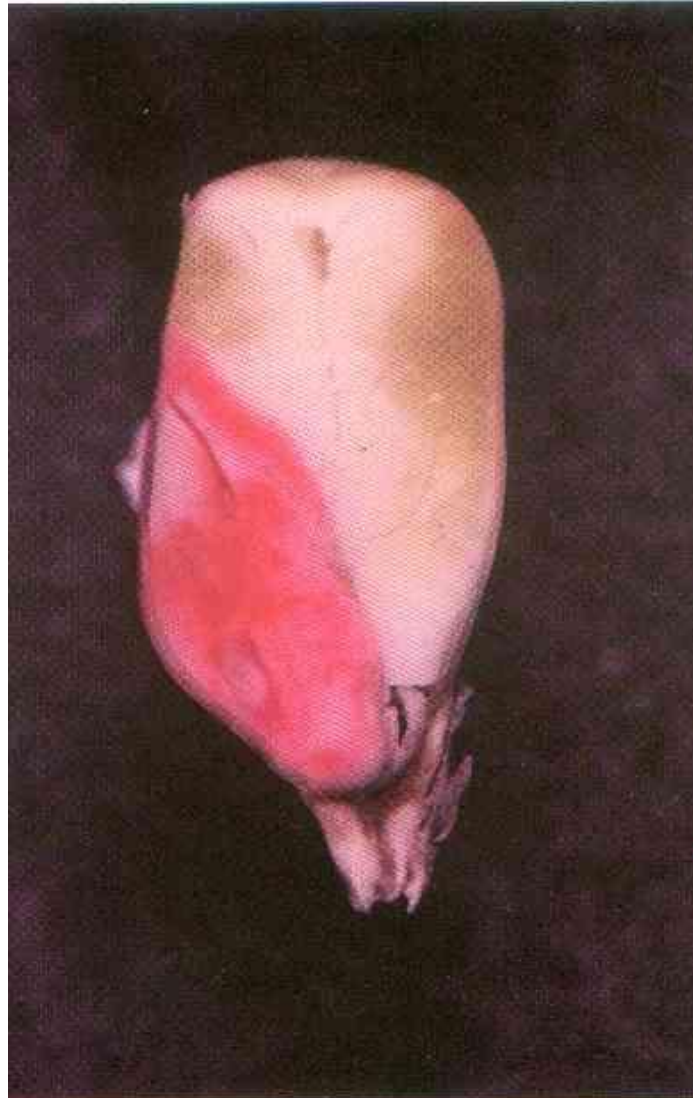
FIG. 8.4.4. Semente de milho classe 2 (Foto: A.S.R. Barros).

A Figura 8.4.4 mostra uma semente pertencente à classe 2, pode-se notar que a radícula e a região do escutelo próxima ao pedúnculo estão descoloridas; as demais áreas do embrião se apresentam coloridas, embora com um vermelho mais intenso, indicando maior deterioração dos tecidos.

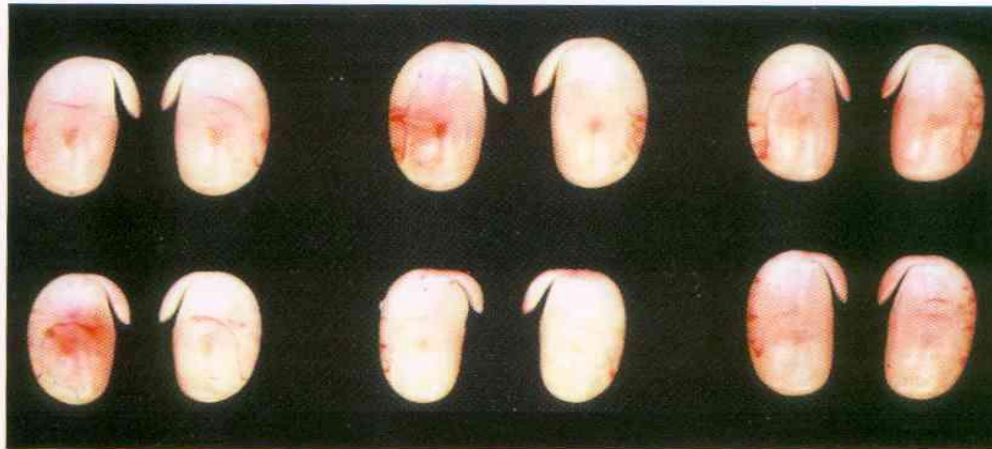
FIG.8.5.2a. Pequenas estrias localizadas nos cotilédones na região oposta ao eixo embrionário, as quais são originadas por pressão do tegumento sobre os cotilédones, resultante de deterioração por umidade. As estrias não devem ser superior a 0,5 mm de profundidade; a parte interna dos cotilédones apresenta-se como em 1a. Danos nos cotilédones são geralmente simétricos.

FIG. 8.5.2b. Área de tecido sem coloração (branco leitoso) portanto, morto, não maior do que a ilustração. A parte interna dos cotilédones como em 1a. Todas as lesões referidas nas ilustrações acima, se apresentam simetricamente nos dois cotilédones, sendo esta uma característica utilizada para diferenciar dano devido ao enrugamento do tegumento (deterioração por umidade) de outros tipos de dano.

FIG. 8.5.2c. Sementes de soja coloridas pelo tetrazólio, com lesões típicas da Classe 2 (Foto: F.C. Krzyzanowski).

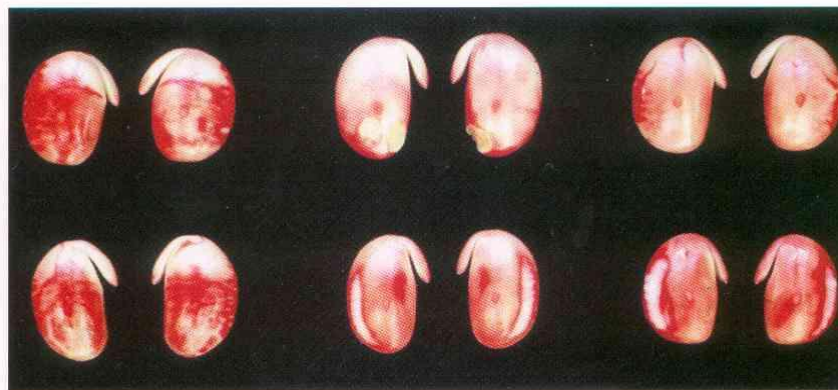
FIG. 8.5.3a. Áreas de coloração branco-leitosa (tecido morto), não maiores que as mostradas na ilustração, provavelmente devido à junção de estrias formando uma faixa contínua. A superfície interna dos cotilédones pode apresentar, correspondentemente, uma faixa de tecido morto com espessura máxima de 0,5 mm.

FIG. 8.5.3b. Picada(s) de percevejo, com a parte central necrosada (tecido morto, ou seja, coloração branco-leitosa, com aspecto pulverulento) ou não, com área total não maior do que a mostrada na ilustração. A área lesionada não deve ter profundidade superior a 0,5 mm e deve estar localizada na região abaixo de uma linha imaginária passando transversalmente pela metade do cotilédono (região não vascular). Superfície interna dos cotilédones como em 1a.

FIG. 8.5.3c. Sementes de soja coloridas pelo tetrazólio, com lesões típicas da Classe 3 (Foto: F.C. Krzyzanowski).

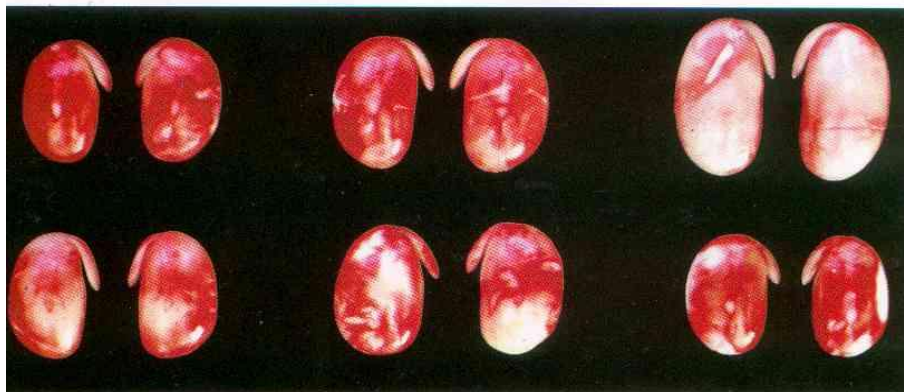
G. 8.5.5a. Sementes com ambos os cotilédones mostrando um aspecto de mosaico, com áreas de um colorido vermelho carmin forte entremeadas de áreas mais claras e até mortas. Os tecidos afetados atingem uma profundidade superior a 1 mm, mas inferior à metade da espessura dos cotilédones. A superfície interna dos cotilédones apresenta-se também com algumas áreas de colorido mais intenso. O eixo embrionário apresenta-se bem definido com as estrutura do córtex e do cilindro central bem visíveis.

G. 8.5.5b. Dano(s) devido(s) à picada de percevejo, afetando totalmente a região vascular próxima ao ponto de ligação de um dos cotilédones e lesionando, parcial e internamente, a área correspondente do segundo cotilédone.

G. 8.5.5c. Sementes de soja coloridas pelo tetrazólio, com lesões típicas da Classe 5 (Foto: F.C. Krzyzanowski).

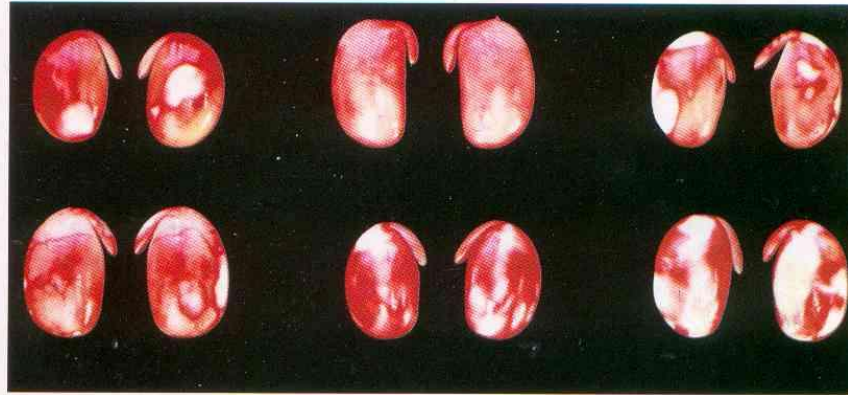
Os danos dessa classe são semelhantes aos da classe 5 (vide ilustrações), porém, com maior extensão das áreas afetadas, o que torna a semente inviável.

FIG. 8.5.6. Sementes de soja coloridas pelo tetrazólio, com lesões típicas da Classe 6 (Foto: F.C. Krzyzanowski).

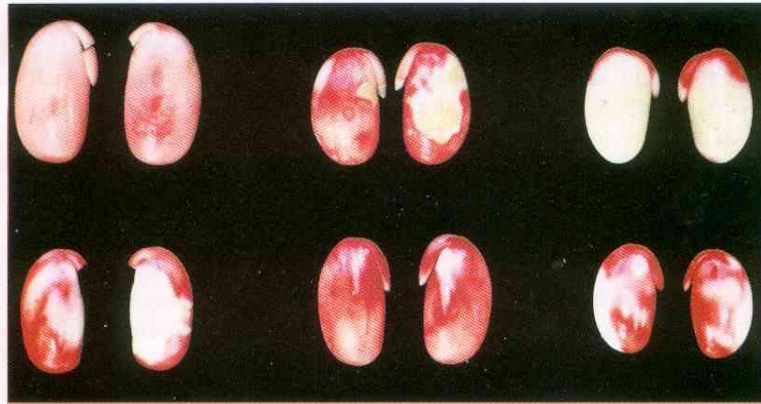
FIG. 8.5.7a. Sementes com ambos os cotilédones mostrando um aspecto de mosaico com áreas de um colorido vermelho carmin forte entremeadas de outras mais claras e mortas. Os tecidos afetados atingem a metade (ou mais) da espessura dos cotilédones, bloqueando completamente a região vascular.

FIG. 8.5.7b. Tecidos mortos de coloração branco-leitosa numa extensão superior à metade da superfície total da semente.

FIG. 8.5.7c. Sementes de soja coloridas pelo tetrazólio, com lesões típicas da Classe 7 (Foto: F.C. Krzyzanowski).
